**Fastighetsuppgifter**

Bålstad 1:56

Bålstad Bussebo 1

| Besiktningsdatum | 2025-03-31 |

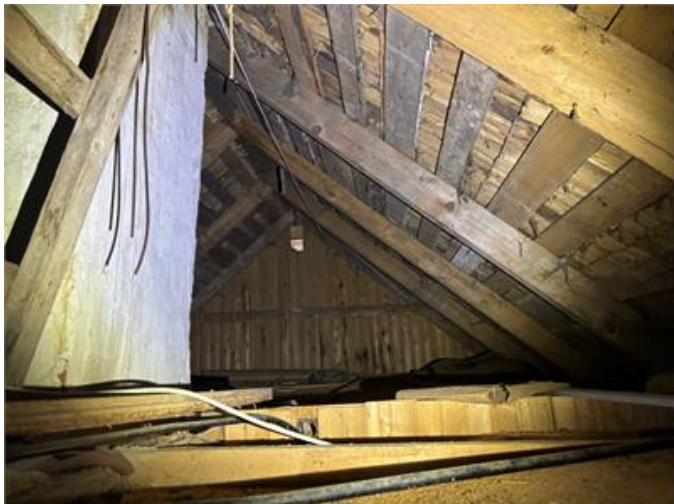
Nockvind

| Besiktningsresultat | | | | | |
|---|---|---|---|---|---|
| <b>Nockvind</b> | | X | | | Mikrobiell påväxt förekommer i begränsad omfattning, vilket bör kontrolleras regelbundet så att skadorna inte förvärras. |
| | | X | | | Vinden besiktigades från lucka pga landgång saknas. |
