# Besiktningsprotokoll

Anticimex Överlåtelsebesiktning Nivå 2 i samarbete med Länsförsäkringar  
Fastighetsförmedling

| Fastighetsbeteckning:<br>Ånneby 1:26 | |

| Besiktningsdatum:<br>2025-03-25 | Protokollnummer:<br>68904592 |

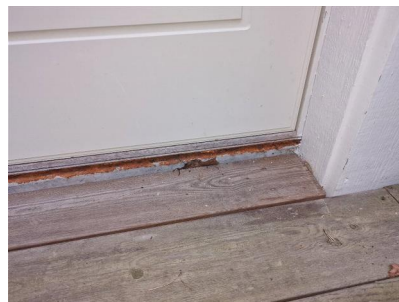
##### Utvändigt / Dörrar

Tröskelbleck saknas under dörr.

Avsaknad av tröskelbleck medför att det finns risk för att vatten kan rinna in och orsaka fuktskador på tröskel och/eller i kringliggande vägg och bjälklag.

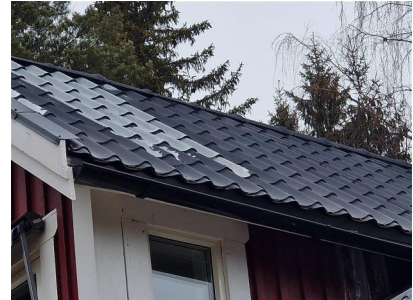
### Utvändigt / Tak

Taket är devis solblekt och färgsläpp kan noteras.  
Besiktat från mark.

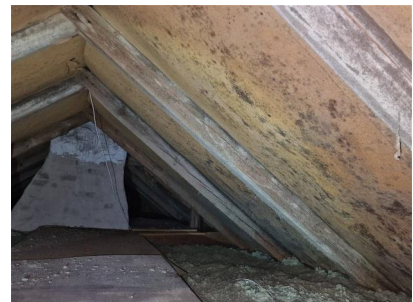
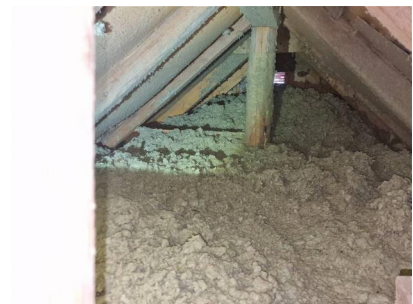
### Utvändigt / Vind

Vid kontroll av vinden uppmättes fuktvärden under kritisk fuktnivå för mikrobiell tillväxt.

Fuktkvoten i underlagstak/takbjälkar uppmättes till 10 %.  
Risk för mikrobiell tillväxt föreligger om den relativa fuktigheten (RF) i den omgivande luften är över 75 % vilket i furuvirke motsvarar en fuktkvot (FK) på 17 %.

Underlagstak består av masonit och isolering är lösull.  
Påväxt kan noteras på skivor och takstolar, detta bedöms vara äldre skador.

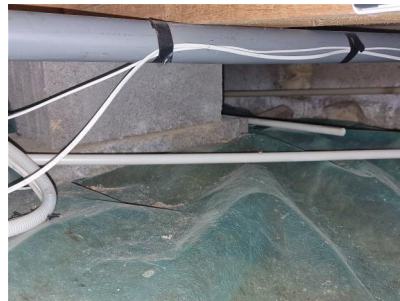
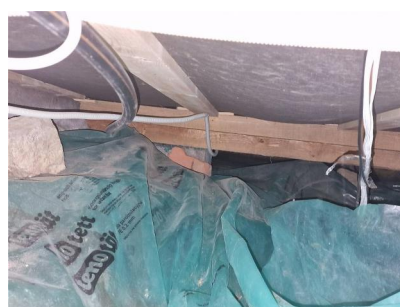
### Utvändigt / Krypgrund

Vid kontroll av konstruktionen i krypgrund uppmättes fuktvärden under kritisk fuktnivå för mikrobiell tillväxt och normal lukt upplevdes.

- Grunden är trång och är besiktad från och omkring lucka.
- Plast finns mot mark.

Golvbjälklaget ovan den uteluftsventilerade krypgrunden riskerar att drabbas av fuktskador på grund av naturlig fuktpåverkan. Detta kan i sin tur leda till mikrobiella skador (angrepp av mikroorganismer) som kan leda till att mikrobiell lukt sprids till boendemiljön.

Fuktkvoten uppmättes till 11 %.

Risk för mikrobiell tillväxt föreligger om den relativa fuktigheten i den omgivande luften är över 75 % vilket motsvarar en fuktkvot på 17 %

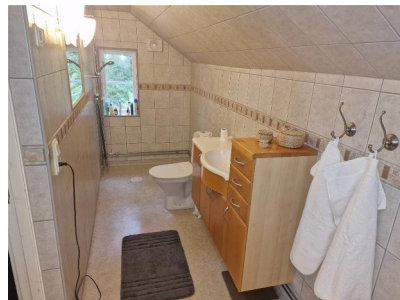
### Övre plan / Dusch/Toalett

Plastmatta på golv och kakel på vägg  
Fönster placerad i duschzon

Fuktindikering i utrymmet gav inga förhöjda fuktindikationer.

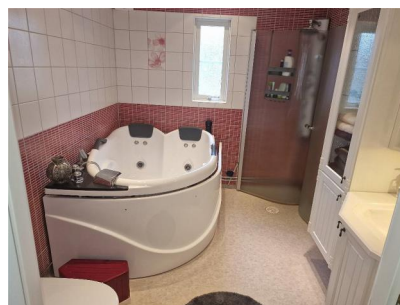
### Entréplan / Badrum/Wc

Plastmatta på golv och kakel på vägg  
Inget att notera  
Fuktindikering i utrymmet gav inga förhöjda fuktindikationer.
